# 月刊下水道

March, 2020

# 『浮流カメラ』の技術概要と 管内調査の状況

復建調査設計(株) 保全構造部 今井田 敏宏

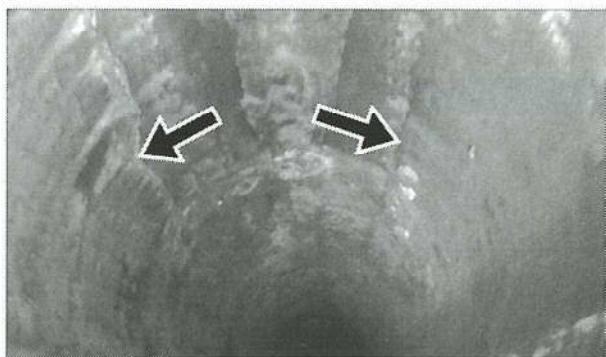
写真-5 下流方向映像例（クラック）

船型カメラに装備した4台のTVカメラで撮影した映像から、本管部および継手部の劣化損傷を抽出し、本管調査記録表および劣化損傷写真帳（写真-5～8）を作成した。映像の位置は、管路内の流速、曲線部通過時間、マンホール通過時間等から計算して割り付けを行った。調査対象区間はシールド工法で築造されていたので、二次工

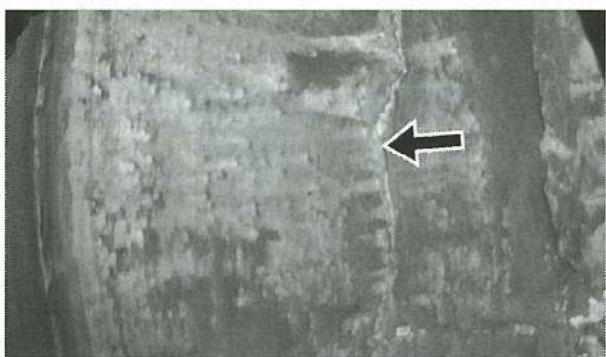
写真-6 左側壁映像例（クラック）

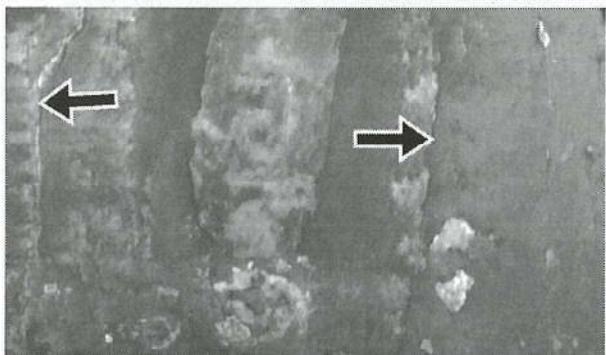
写真-7 天井映像例（クラック）

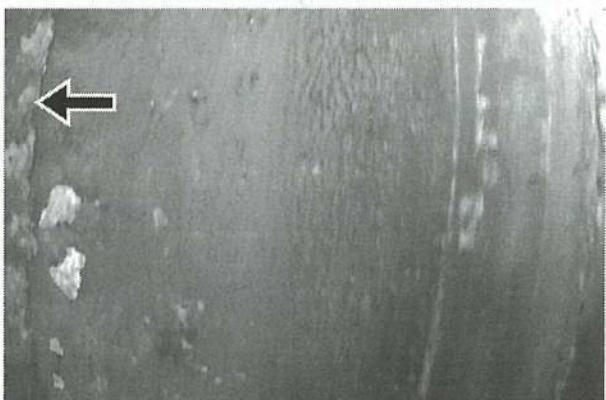
写真-8 右側壁映像例（クラック）

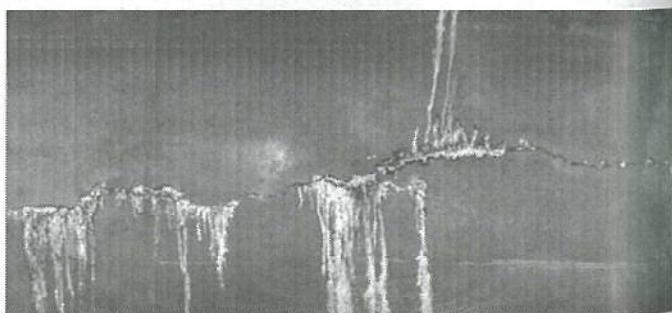
写真-9 天井カメラ展開写真作成例

浮流カメラの撮影映像（天井、左・右側壁）から、展開写真（写真-9）を作成し、管渠内面の変状損傷の視認性および抽出精度の向上に資する技術も適用することができる。
