# 自然流下式TVカメラによる長スパン大口径幹線管渠内面調査技術

長水路トンネル調査技術協会  
 (復建調査設計株式会社)  
 今井田敏宏

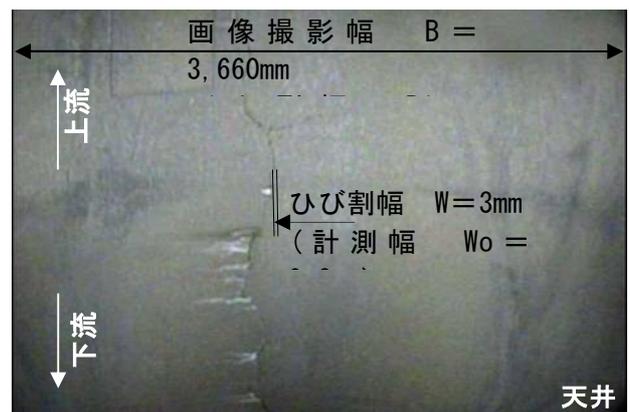
写真-7 画像によるひび割れ計測事例

3,660mm、カメラから天井までの距離約2.0m)を、縮尺1/10(印刷幅 B1=366mm)で印刷し、ひび割れ幅を計測した結果、 $W_o=0.3\text{mm}$ となった。カメラから天井までの距離約2mの場合では、実際のひび割れ幅(W)は、 $W=W_o \times B \div B_1=3\text{mm}$ と計算(写真-7)される。画像の状況にもよるが、写真-7のひび割れの画像状況から、 $W=2\text{mm}$ 程度のひび割れであれば検出が可能と考えられる。

ひび割れ幅の検出精度は、コンクリート表面の汚れの状況、カメラの流速、浸入水、析出物、照明の状況等によって異なる。本事例の場合、画像撮影幅(B=3,660mm)と水平解像度(n=720dot)の状況( $B/n=5\text{mm/dot}$ )で、約3mm程度のひび割れを検出できる事が分かった。

これは、1dot の大きさ ( $b=B/n=5\text{mm}$ ) の約半分程度のひび割れ幅を検出できる可能性、すなわち検出精度が  $b/2$  程度であること示している。ひび割れの検出精度は、概ね表-3 に示す精度と推定される。

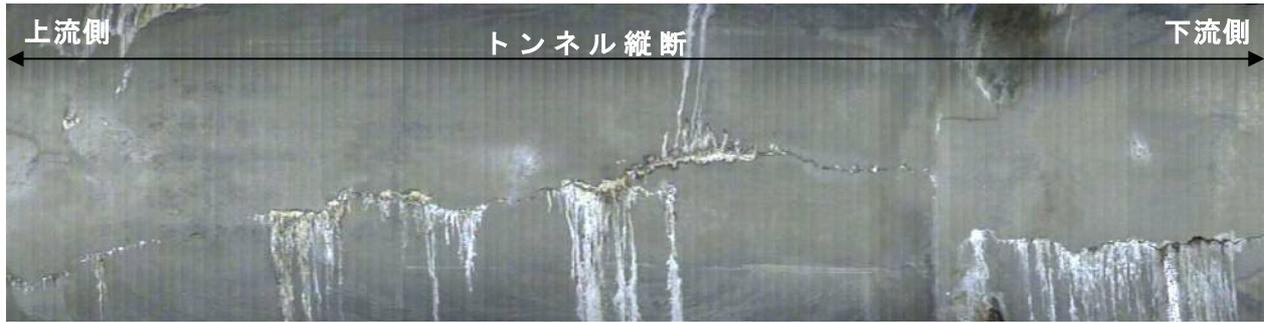
写真-8 天井カメラ展開画像作成例

調査ロボットが撮影した天井方向映像(動画)から、展開画像(写真-8 天井カメラ展開画像作成例)を作成し、覆工内面の劣化損傷の視認性向上と、健全度診断への適用性の検討を行った。

その結果、トンネル内面の劣化損傷の視認性と検出精度が、動画によるものに比べて格段に向上し、健全度診断の基礎データとして非常に有効であることが分かった。
