# 水中ロボットによる水路トンネル点検調査技術の改良と適用性

復建調査設計株式会社 正会員 ○今井田 敏宏  
復建調査設計株式会社 フェロー 吉浪 康行  
復建調査設計株式会社 松石 成生  
株式会社ジオデザイン 菊池 信夫  
株式会社ゲット 遠藤 茂

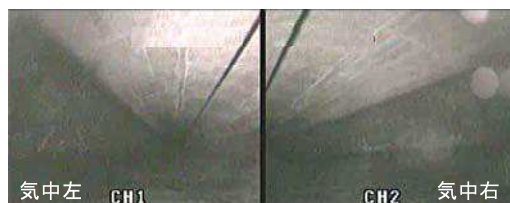
図-3 気中映像 (水路幅 約 2m  
水面から天井 約 1m)

気中撮影用カメラの有効画素は、1 画面当り約 38 万画素 (770H×490V) である。記録映像は気中と水中合わせて 4 画面の映像を、1 画面 (約 30 万画素 : 640H×480V) に記録している。水面から天井までの距離が約 1m の場合(図-3)と約 2m の場合(図-4)を例示する。水面から天井までの距離が 1m から 2m になると、撮影対象となる天井までの距離が 2m から 4m となり、壁面の状態 (付着物, 湿潤状態, 色) にもよるが照明が不足気味となり、画像の鮮明度が低下する。図-3 は、天井コンクリートの打継目や目地、型枠跡が確認出来る。

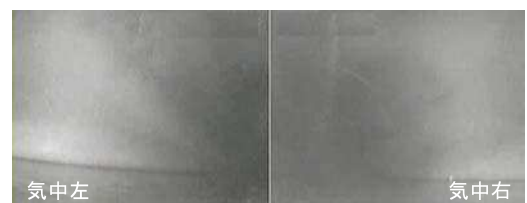
図-4 気中映像 (水路幅 約 2m  
水面から天井 約 2m)

図-4 は、天井コンクリートの打継目は確認できるが、やや不鮮明となっている。
