# 自然流下式ＴＶカメラによる長スパン大口径幹線管渠内面調査技術

復建調査設計株式会社  
保全構造部  
古市 昌平

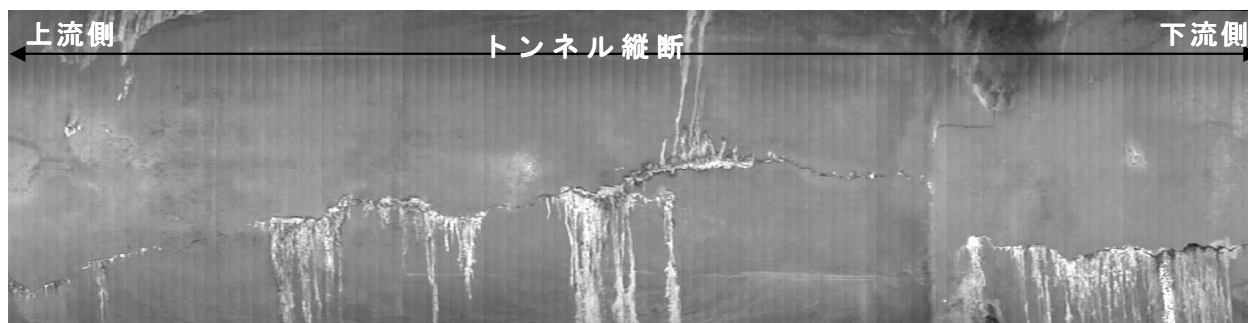
写真-8 天井カメラ展開画像作成例

調査ロボットが撮影した天井方向映像(動画)から、展開画像(写真-8 天井カメラ展開画像作成例)を作成し、覆工内面の劣化損傷の視認性向上と、健全度診断への適用性の検討を行った。

その結果、トンネル内面の劣化損傷の視認性と検出精度が、動画によるものに比べて格段に向上し、健全度診断の基礎データとして非常に有効であることが分かった。

ひび割れ幅の検出精度は、コンクリート表面の汚れの状況、カメラの流速、浸入水、析出物、照明の状況等によって異なる。本事例の場合、画像撮影幅( $B=3,660\text{mm}$ )と水平解像度( $n=720\text{dot}$ )の状況( $B/n=5\text{mm/dot}$ )で、約  $3\text{mm}$  程度のひび割れを検出できる事が分かった。
